# 瓦里安 Clinac iX 直线加速器原理分析及故障解析

叶永来, 朱明琪, 毛燕正

丽水市中心医院 (浙江丽水 323000)

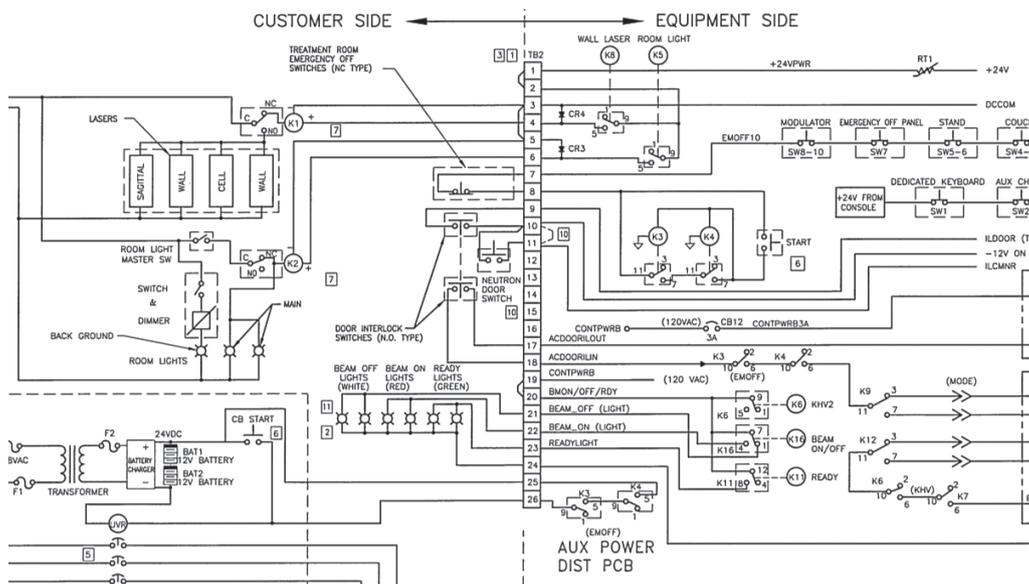
图 1 加速器供电分配图

第三步,考虑到故障总是在患者摆位时出现,于是跟随技术员仔细查看摆位过程,当技术员按治疗床 ROOM LIGHT 键关机房灯,准备进行激光定位时,故障出现,重复观察多次,确认按下 ROOM LIGHT 键时机架屏幕出现了黑屏,治疗床和手控盒断电。

第四步,查看技术图纸,如图 1 所示,加速器的供电及机房电灯、激光灯、机房门的供电都是由一个稳压器稳压后分配的。按下 ROOM LIGHT 键时,调制柜中辅助电源分配板(AUX POWER DIST PCB)上的 K5、K8 继电器同时吸合,+24 V 电压输入稳压器 K1、K2 继电器的线包,K1、K2 继电器同时吸合,机房电灯关闭的同时激光灯点亮,K1、K8 继电器控制激光灯一路,K2、K5 继电器控制机房灯一路。加速器正常工作且机房灯亮时,测量稳压器端 K2、K5 继电器的线包电压为 0 V;按下 ROOM LIGHT 键时,测量 K2、K5 继电器的线包电压为 +24 V,机房灯灭,同时激光灯亮,但机架屏幕、治疗床控制面板和手控盒指示灯无显示,再按 ROOM LIGHT 键或其他按键,都无法恢复正常。通过以上分析,判断故障点位于 K2、K5 继电器的概率较大。

稳压器端的继电器较易拆卸,将 K2 继电器换为新的继电器后,故障仍存在。拆开调制柜,找到辅助电源分配板上的 K5 继电器,替换为新的继电器后,反复按 ROOM LIGHT 键,故障未出现;持续观察一段时间,未再出现机架屏幕、治疗床控制面板和手控盒指示灯无显示的现象,故障排除。

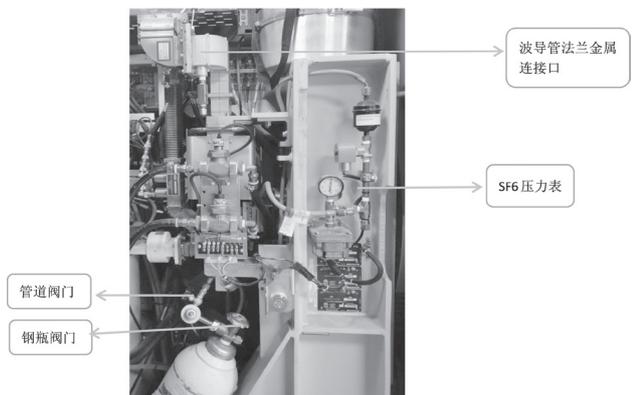
图 2 SF6 气路结构图

产生电火花。正常要求波导管中的SF6压力为32 psi，如果出现漏气，绝缘性能就会降低，进而导致速调管、加速管、波导管因打火而损坏；当压力低于28 psi时，可能出现GAS联锁。SF6气路结构图如图2所示。

在加速器运行过程中，SF6的气压正常，待机次日，机器就出现了GAS联锁，查看SF6气体压力表，显示为22 psi，SF6气体压力不足。打开气罐，重新充入SF6气体，使压力至32 psi，并关闭气罐阀门和进气阀门，观察加速器使用过程中SF6气体的压力，发现一直保持正常。待机次日，SF6气体的压力显示为24 psi。

机器待机后，速调管不工作，波导管中无高压微波通过，机房温度稳定在26℃，波导管内外温度会明显下降，法兰金属接口处金属因热胀冷缩、密封不严而漏气。

综上所述，GAS联锁故障是法兰金属接口漏气导致。

波导管从速调管一直延伸至加速管，中间有多个法兰金属接口，可使用肥皂水测试漏点。

直线加速器待机一个多小时且波导管冷却后，用毛刷和肥皂水逐个对法兰金属接口进行测试，注意不能刷太多肥皂水，以免形成流水，电路部分需进行防水保护，最终发现，图2所示的波导管法兰金属接口处肥皂水冒细泡，说明该处存在漏气现象。用扳手拧紧波导管法兰金属接口的螺钉，再次刷肥皂水检查，未发现漏气，最后充入SF6气体，至压力为32 psi，次日观察压力表，压力指示为32 psi，漏气故障排除。
