医科达 Infinity 直线加速器多叶光栅原理及常见故障分析

王帮才, 魏世祥, 郑安梅, 武博, 陈延俊

甘肃省肿瘤医院 (甘肃兰州 730050)

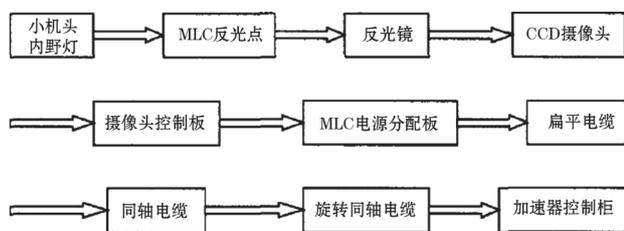
图 1 MLC 光学系统基本原理

我院引进的瑞典医科达 Infinity 直线加速器, 其治疗机头采用 Agility 系统, 具有高精度束流系统。采用独有的红宝石光学系统进行实时位置检测, 每片 MLC 具有不同的反光点, 通过小机头内野灯照射 MLC 反光点, 75% 被反射光线到达聚酯薄膜镜, 再二次反射到专用的 CCD 摄像头; CCD 采集图像信息后, 通过摄像头控制板、MLC 电源分配板、电缆将图像信号传输至加速器控制柜, 控制系统即可检测 MLC 叶片位置^[1]。原理如图 1 所示。

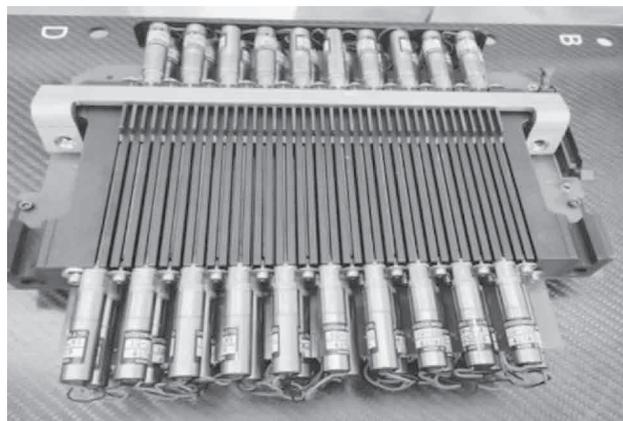
图 2 MLC 组件

设备运行报错 MLC 到达位置不准确，Leaf 36 和 Leaf 37 运动停止，复位后无法恢复。

在一定时间内，MLC 的某个叶片未到达指定位置，需从马达、丝杆及运行轨道等方面考虑。首先，检查马达和马达线缆，拆除小机头外壳可见 MLC 组件，用专用工具拆下 MLC 马达，用手转动（可放耳边听声音）未出现卡顿与噪声，转动匀速，马达接线也正常，说明故障依旧存在，排除马达故障^[6]。其次，考虑丝杆问题，驱动丝杆时要么阻力大、要么空转，但相邻两个丝杆同时报错的可能性较小；拆下马达后用小一字螺丝刀手动转丝杆，先往 In 方向检查阻力，发现转动顺畅，再向 Out 方向转动螺丝刀，转动过程中发现有轻微卡顿，多次测试后确认有卡顿；拆出丝杆检查，丝纹清晰未出现磨损，未发现变形和脏物，手动转动顺畅，排除丝杆问题；排查丝杆过程中，MLC 一般都会转动至前后 Leaf Limit，运行过程中如果轨道有问题，会直接影响叶片运行。最后，拆下 MLC 组件（图 2）检查轨道，手电筒照亮发现有小黑物。Infinity 的螺母为塑料模块，使用的上下丝杆大小不同，拆下发现模块有缺损，破碎片卡住了 Leaf 36、Leaf 37 丝杆，导致运动时有卡顿，清理轨道后更换新的螺母（检查更换需用 AST 设备配套的专用工具^[7]），选择叶片序号，移动指定叶片的螺母，测试数据 VD、CH36 和 CH37，值均在标准范围内（测试时螺母不动，只能听到马达转动的声音）。安装后驱动测试 MLC，运行正常，位置到达准确，故障排除^[8]。
