# Philips BV Pulsera 型 C 型臂 X 线机故障维修四例

曾桂阳<sup>1</sup>, 牟强善<sup>2</sup> (通信作者), 童中豪<sup>3</sup>

[关键词] C 型臂; X 线机; 原理概述; 故障维修

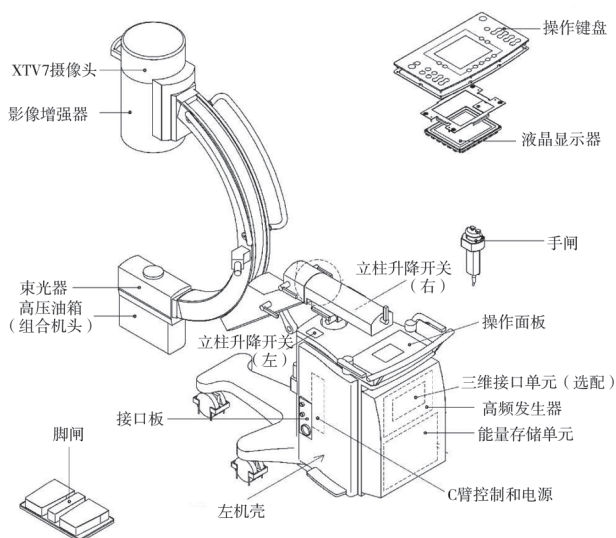
图 1 Philips BV Pulsara C 型臂 X 线机基本结构图

机和流线型移动式查看工作站 2 部分组成 (图 1), 其中, C 型臂主机又包括全平衡式 C 型臂、X 线发生器、球管、准直器、9 寸或 12 寸影像增强器。

Philips BV Pulsera C 型臂 X 线机因瞬时输出功率达到 15 kW, 故内置大容量充电电池。图 1 中能量储存单元分为充电装置和储能电池组两部分, 通常只有储能电池组需要定期维护更换<sup>[6]</sup>。能量存储装置包括可充电电池组, 位于 C 型臂机架中, 此装置在系统正常使用过程中重新充电, 可提供 X 线脉冲过程所需的附加电源。系统需要主电源进行运转, 不能单独使用能量存储单元运转系统。当过度使用时, 能量存储单元的电池充电水平可能下降。
