# GE LOGIQ E9 型彩色超声故障维修四例

薄纯美, 张朋 (通信作者)

联勤保障部队第九七〇医院 (山东烟台 264000)

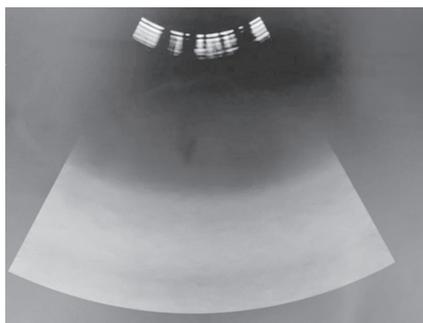
图2 竖向伪影

扫描界面二维图像出现竖向伪影(图2),但设备无报错提示。

出现竖向伪影,可能的原因包括超声探头故障、软件故障及硬件电路故障。首先,排查探头本身故障,分别切换心脏探头、高频探头等,均出现竖向伪影且大致位置不变,基本排除探头故障。其次,排查市电供电和软件故障,方法同故障一,发现市电和软件均正常,因此基本可判定为硬件电路出现故障。由于设备安装3块同型号 GTX 发射板,每块板卡具备64个通道,通道损坏会导致探头无法发射符合要求的超声波束,最终导致图像缺损,一般会出现竖状伪影。最后,检查设备发射板,考虑到3块发射板型号规格相同,可以进行置换,更换后发现在超声图像其他位置出现竖向伪影,可判定为发射板损坏,更换全新发射板后设备恢复正常,故障排除。

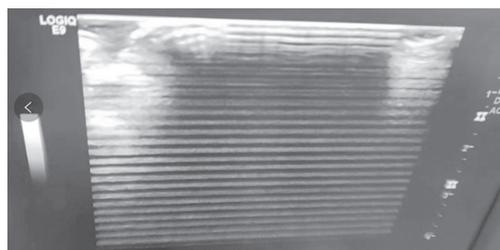
图3 横向伪影

使用浅表探头与心脏探头时出现横向伪影(图3),但设备无报错提示。

出现横向伪影,可能的原因包括超声探头故障、软件故障或硬件电路故障。首先,排查探头本身故障,由于2个探头同时出现故障的可能性较低,出于慎重,将浅表探头与心脏探头安装在其他同型

号超声设备上,工作正常,基本排除探头故障。其次,按照故障一中的方法,排查市电供电和软件故障,发现市电和软件正常,因此基本判定为硬件电路出现故障。再次,检查 GTX 发射板,切换腹部探头及腔内探头,发现图像正常无伪影,说明发射板和探头能正常发射超声波束,且发射板损坏一般会出现竖向伪影,基本排除 GTX 发射板出现故障的可能性。最后,重点排查 MRX 接收板,考虑到 MRX 接收板是整体接收板(GRX),与数据处理板(DRX)功能集合,即具备信号接收和预处理功能,如果图像处理部分 DRX 板出现问题,则会导致多种图像问题,更换 MRX 板后设备恢复正常,故障排除。

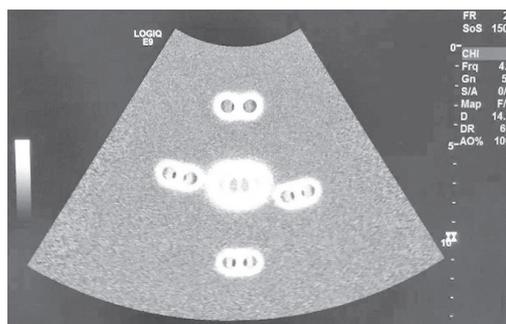
图4 超声无回声信号界面

二维扫描界面出现5个圆圈,无任何回声图像(图4),设备无报错提示。

扫描界面无任何回声图像,可能的原因包括超声探头故障、软件故障及硬件电路故障。首先,排查探头本身故障,依次切换4个探头,均无任何回声信号,排除探头故障。其次,排查市电供电和软件故障,市电和软件均正常,基本判定为硬件电路故障。再次,根据彩色超声成像原理,从信号发射、信号接收及通信等环节进行全面排查。排查信号发射环节,观察发现设备 GTX 发射板状态指示灯正常,排除发射板出现故障的可能。排查信号接收环节,观察发现 MRX 接收板状态指示灯正常,设备

自检过程中会对 MRX 接收板进行检测, 如果 MRX 接收板异常会发出错误提示, 综合考虑 MRX 接收板状态信息和报错情况, 基本排除其出现故障的可能。最后, 排查 2 块桥接板, 桥接板主要是将 GTX 发射板和 MRX 接收板的信号连接到探头连接板, 由探头连接板连接到超声探头, 如果桥接板故障, 也会导致发射和接收异常, 最终导致设备无法正常接收信号。由于 2 块桥接板为单层直通通信板, 用万用表对直通信号进行测量, 并仔细检查插针状态, 发现通信无断路, 插针形态正常, 基本排除桥接板故障。由于 LOGIQ E9 系列彩色超声自检程序仅能对主要模块进行检测, 并不检测前后端图像传输情况<sup>[7]</sup>, 怀疑前端未将图像信息传输到后端, 最终导致界面无法显示回声信号。LOGIQ E9 系列彩色超声前后端通信通过 PCI-e 总线实现, 其一端接设备前端母板, 另一端接设备后端主板, 更换该连接线, 故障修复。
